## **Het archeologisch onderzoek in de Sint-Martinuskerk te Moorsel (Aalst, O.-VI.)**

SIGRID KLINKENBORG, JOLAN DEKEMPENEER & BART CHERRETTÉ

### **Inleiding**

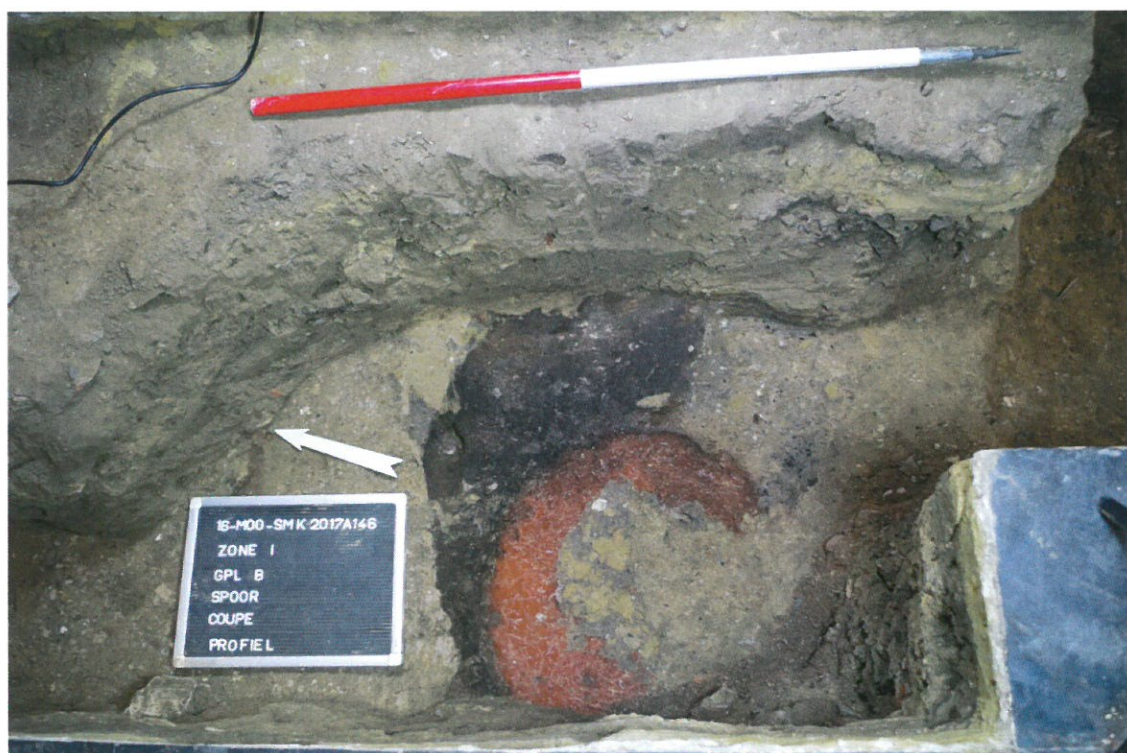
Fig. 3: De klooven zoals deze aanvankelijk tevoorschijn kwam

Ter hoogte van de ingang van de kerk bevond zich een spoor dat eveneens met de kerk in verband te brengen is. Het betreft de vermoedde resten van een zogenaamde klooven. Deze kon niet volledig geregistreerd worden, enerzijds door de beperkte zichtbaarheid in de smalle leidingsleuf en anderzijds door de aanwezigheid van enkele recentere verstoringen. Hierdoor kan voorlopig nog geen gedetailleerd beeld geschetst worden van de precieze opbouw en werking van deze oven. Toch zijn er enkele argumenten die de interpretatie als klooven ondersteunen. In de eerste plaats is er de grote hoeveelheid brons-fragmenten die werd aangetroffen. Een belangrijk argument vormt daarenboven de positie van dit spoor. Het bevindt zich onmiddellijk onder het zogenaamde 'klokgat': een cirkelvormige opening

(met houten luik) in het middelpunt van het bovenliggende kruisgewelf, waarlangs de zware klokken naar boven of beneden konden getakeld worden.

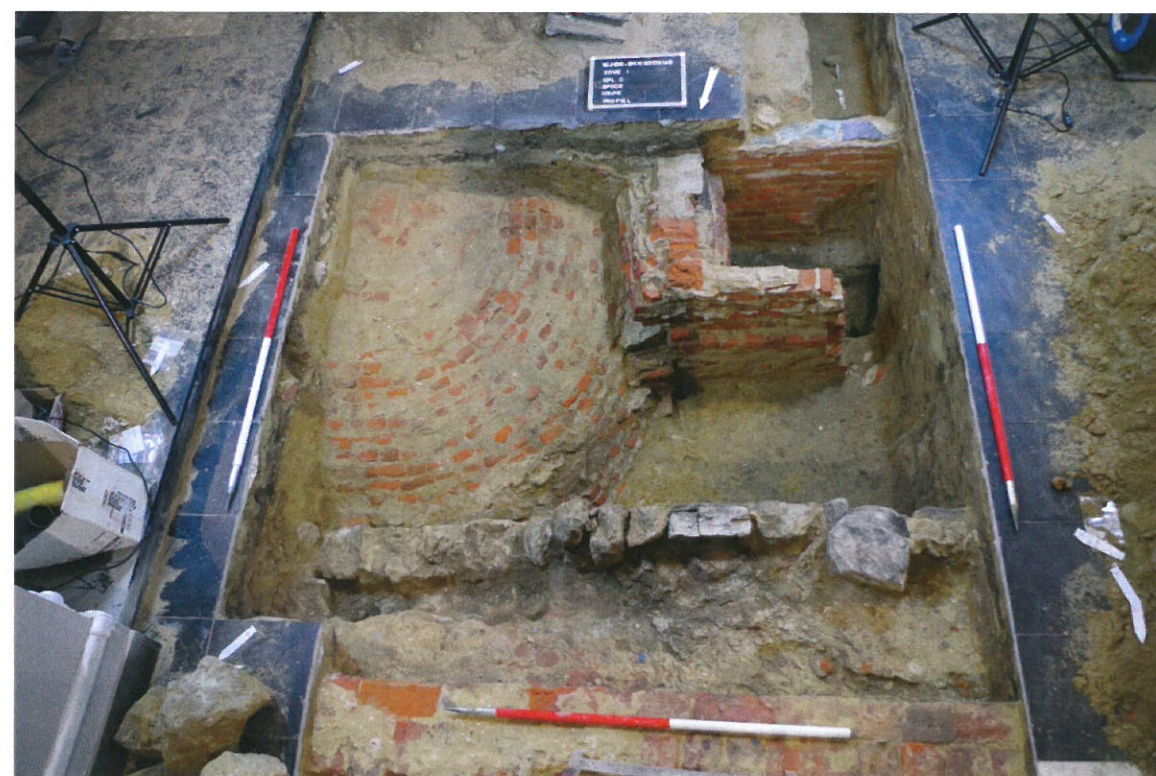
Fig. 4: Overzicht vanuit noordwestelijke hoek op de overwelfde grafkelder

Het aantreffen van begravingen binnen een kerk, hoeft vanzelfsprekend niet te verbazen. Toch zorgde de aanwezigheid van een grote grafkelder ter hoogte van het koor voor een verrassing. Deze grafkelder behoorde toe aan Lucas Cayro, heer van Moorsel in de 17de eeuw, en zijn naaste familie. In de 19de eeuw, tijdens het vernieuwen van de kerkvloer, werd deze grafkelder 'herontdekt' en zijn de beenderen van de overledenen verzameld en elders in de kerk opnieuw begraven. Hierbij is men niet bepaald voorzichtig te werk gegaan, waardoor de tombe een sterk geplunderde aanblik vertoonde. De grafkelder meet ongeveer 4,5 bij 2,2 m, heeft een zuidwest-noordoost oriëntatie en is opgedeeld in twee ruimtes, oorspronkelijk gescheiden door een volle muur in baksteen. Er is zowel een ingang aan zuidwestelijke als aan noordoostelijke zijde. De meest zuidwestelijk gelegen ruimte (2,2 bij 2 m) was voorzien van een kruisgewelf, een vloer in baksteen, bepleisterde wanden met twee wandtegels met inscripties ('Obyt D. Lucas Cayro, 24 Aprilis 1642' en 'Obyt D Florentia Vander Gracht, Die 15 Ocbris 1660') en een toegang met enkele hoge traptreden. De tweede ruimte vertoonde geen bepleistering, had een eenvoudig tongewelf en was niet voorzien van een vaste vloer. Er zijn geen aanwijzingen dat deze ruimte gebruikt werd om menselijke resten op te stellen. Het noordoostelijke uiteinde van deze ruimte gaf uit op een haaks gelegen 'toegang' die uitgaat onder het altaar van de kerk.
